## Données administratives

## Évaluation du potentiel patrimonial \*

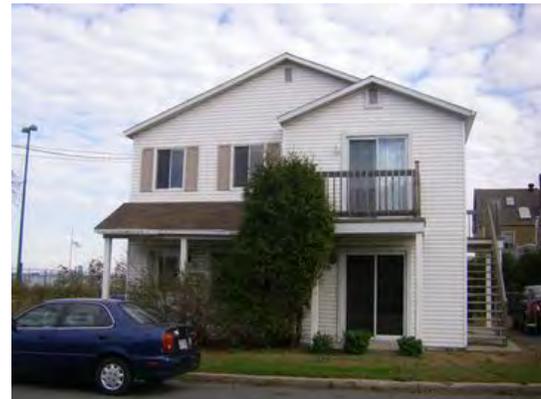
2013.53052.ACAD.0011.01

Malgré sa position avantageuse, cette résidence ne possède pas de valeur patrimoniale, car elle est récente et ne présente aucun intérêt particulier quant à son histoire ou son architecture.

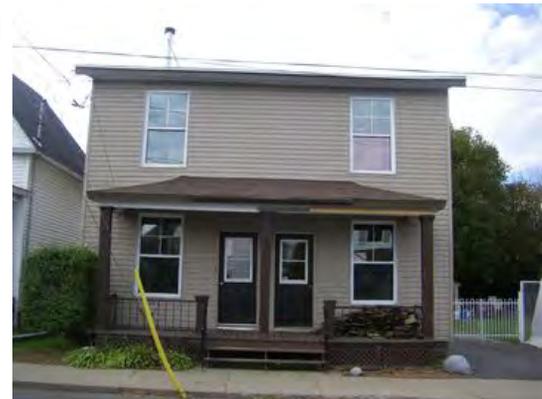
2013.53052.ACAD.0014.01

Le changement des matériaux recouvrant les façades et le toit ainsi que la modification des portes et des fenêtres constituent des transformations de nature réversible. L'ajout d'un volume à l'arrière constitue une modification à la volumétrie d'origine.

Il semble que la forme du toit ait été modifiée, passant d'un toit plat ou à faible pente à un toit à deux versants.

Ce bâtiment possède une valeur patrimoniale moyenne reposant sur sa position et son architecture. En effet, cette résidence est située sur la rue de l'Acadie, à proximité du fleuve et du centre-ville, ce qui lui confère une position avantageuse au cœur de la ville. Par son volume général, sa façade symétrique, sa large galerie protégée d'un auvent indépendant et les deux logements contigus, ce bâtiment semble s'apparenter au style Boomtown populaire dans les noyaux villageois au début du XXe siècle. Cependant, dans tel cas, la forme du toit aurait été modifiée, brimant ainsi la lecture de la typologie formelle et de l'âge du bâtiment. Cette valeur pourrait être revue à la hausse si des éléments traditionnels étaient rétablis.

Préserver le volume, l'élévation de deux étages, la composition symétrique de la façade principale, la galerie protégée d'un auvent indépendant.

Favoriser des revêtements plus traditionnels sur le toit et les façades ainsi que des modèles traditionnels en bois pour les portes, les fenêtres, les ornements et les prolongements extérieurs.

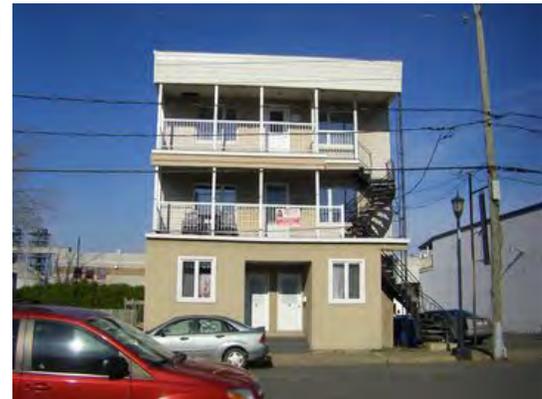
2013.53052.AUGU.0073.01

Les façades sont fissurées par endroit.

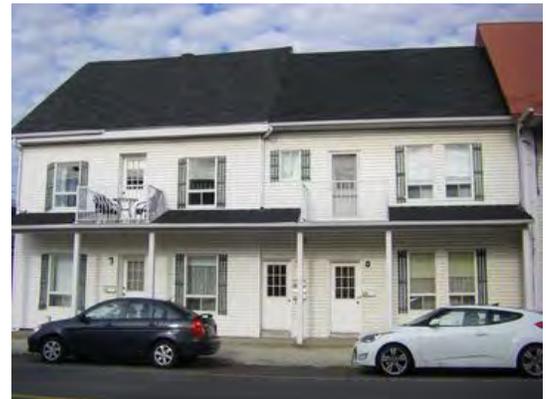
2013.53052.AUGU.0107.01

Le parement de brique est abîmé et fissuré par endroit.
