## Données administratives

## Évaluation du potentiel patrimonial \*

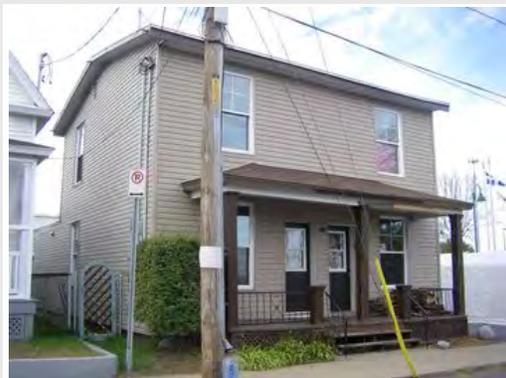
2013.53052.ACAD.0014.02

Le changement des matériaux recouvrant les façades et le toit ainsi que la modification des portes et des fenêtres constituent des transformations de nature réversible. L'ajout d'un volume à l'arrière constitue une modification à la volumétrie d'origine.

Il semble que la forme du toit ait été modifiée, passant d'un toit plat ou à faible pente à un toit à deux versants.

Préserver le volume, l'élévation de deux étages, la composition symétrique de la façade principale, la galerie protégée d'un auvent indépendant.

Favoriser des revêtements plus traditionnels sur le toit et les façades ainsi que des modèles traditionnels en bois pour les portes, les fenêtres, les ornements et les prolongements extérieurs.

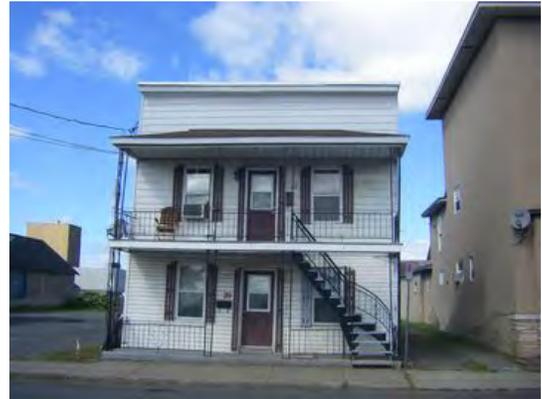
2014.53052.ADEL.0039.01

La forme du toit à l'arrière laisse présager un changement important. Le changement des matériaux recouvrant les façades ainsi que la modification des portes et des fenêtres constituent des transformations de nature réversible.

Préserver le volume, l'élévation de deux étages, le parapet du toit en gradins sur les côtés, la large galerie surmontée d'un balcon aussi large protégé d'un auvent, l'escalier métallique, les fenêtres à guillotine.

Favoriser des revêtements plus traditionnels sur les façades ainsi que des modèles traditionnels en bois pour les portes, les fenêtres, les ornements et les prolongements extérieurs.

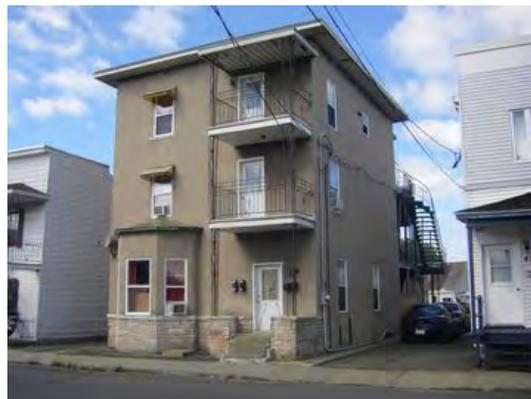
2014.53052.ADEL.0043.08

Le revêtement des façades est abîmé par endroit.

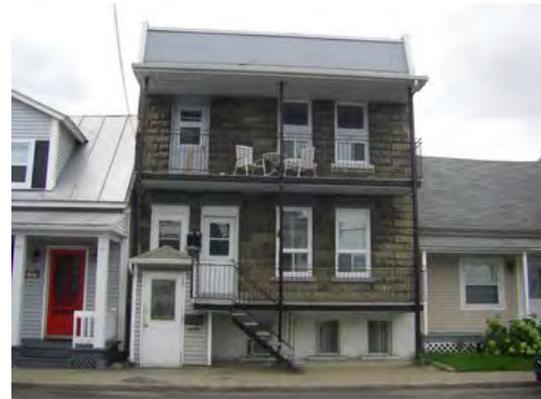
2014.53052.ADEL.0092.01

Le bâtiment pourrait avoir été exhausé pour constituer un sous-sol habitable. Le tambour est un ajout contemporain. Les impostes ont été bouchées et la corniche camouflée. Le changement des portes et des fenêtres constitue une transformation de nature réversible.

Préserver le volume, l'élévation de deux étages, le toit plat, la large galerie, le balcon, le revêtement des façades imitant la pierre, les chaînages d'angle, les linteaux.

Favoriser des modèles traditionnels en bois pour les portes et les prolongements extérieurs ainsi que des modèles à guillotine pour les fenêtres. Rétablir la corniche.

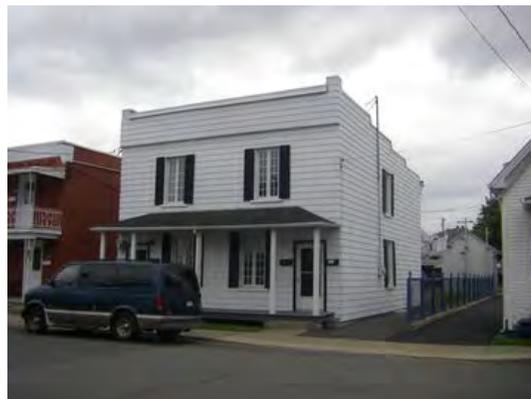
2014.53052.ADEL.0106.08

Le changement des matériaux recouvrant les façades ainsi que la modification des portes et des fenêtres constituent des transformations de nature réversible.

Ce bâtiment possède une bonne valeur patrimoniale reposant sur sa position et son architecture. En effet, il est situé dans un secteur ancien de la ville de Sorel, ce qui lui confère une position avantageuse. De plus, son volume, son toit en gradins ainsi que la distribution symétrique des ouvertures, nous permettent de le lier au style Boomtown populaire dans les noyaux villageois au début du XXe siècle. Par ailleurs, la présence de deux logements contigus est fréquente dans les milieux villageois plus denses. La présence de deux logements se manifeste par les deux portes au rez-de-chaussée. Cependant, la valeur se trouve amoindrie par les nombreux matériaux contemporains qui briment la lecture de l'âge du bâtiment. Cette valeur pourrait être revue à la hausse si des éléments traditionnels étaient rétablis.

Préserver le volume, l'élévation de deux étages, le parapet du toit en gradins sur les côtés, la large galerie protégée d'un auvent et la composition symétrique.

Favoriser des revêtements plus traditionnels sur les façades (planches de bois horizontales) ainsi que des modèles traditionnels en bois pour les portes, les fenêtres, les ornements et les prolongements extérieurs. Rétablir une imposte au-dessus des portes pour s'aligner avec le haut des fenêtres.

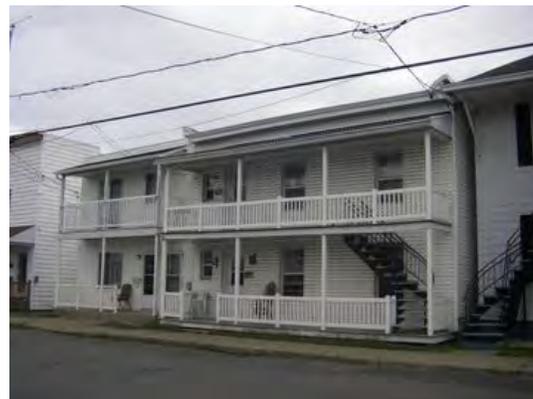
2014.53052.ADEL.0107.08

Le changement des matériaux recouvrant les façades ainsi que la modification des portes et des fenêtres constituent des transformations de nature réversible.

Ce bâtiment possède une valeur patrimoniale moyenne reposant sur sa position et son architecture. En effet, il est situé dans un secteur ancien de la ville de Sorel, ce qui lui confère une position avantageuse. De plus, cet immeuble à logements témoigne des immeubles de type plex qui se développent et s'imposent au XXe siècle dans les milieux denses et les quartiers ouvriers. Il s'agit ici d'un duplex à escalier extérieur. Il a conservé sa composition ainsi que des fenêtres à guillotine en bois. Cependant, la valeur se trouve amoindrie par les modifications ayant été apportées au bâtiment. Cette valeur pourrait être revue à la hausse si des éléments traditionnels étaient rétablis.

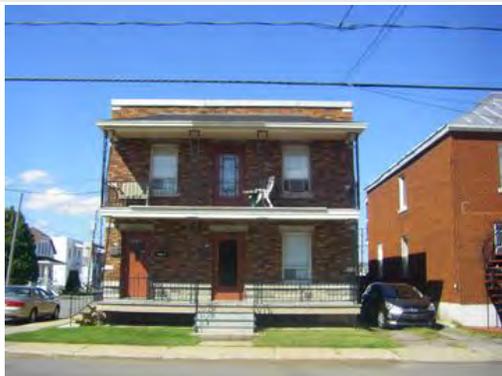
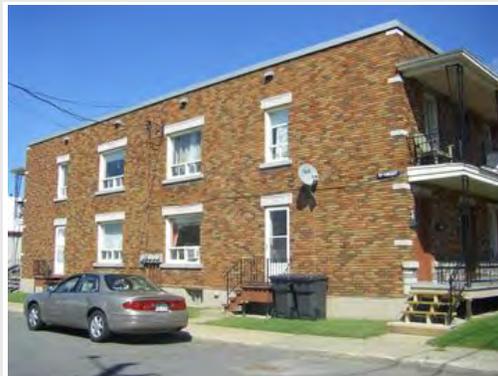
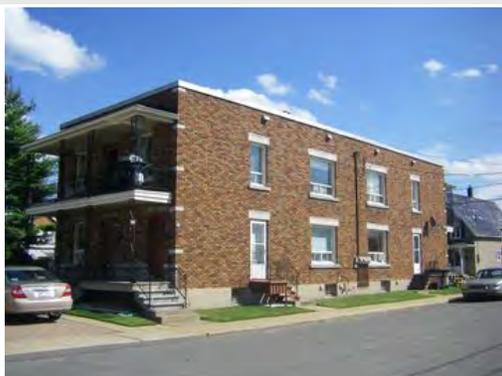
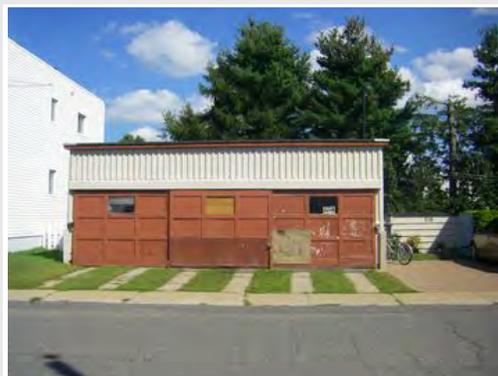
La modification des portes et des fenêtres constitue une transformation de nature réversible.

Ce bâtiment possède une bonne valeur patrimoniale reposant sur sa position et son architecture. En effet, il est situé dans un secteur ancien de la ville de Sorel, ce qui lui confère une position avantageuse. De plus, cet immeuble à logements témoigne des immeubles de type plex qui se développent et s'imposent au XXe siècle dans les milieux denses et les quartiers ouvriers. Il s'agit ici d'une variante un peu plus tardive évoquant l'évolution vers les immeubles d'appartements, mais les appartements semblent tous posséder un accès direct à la rue, une des caractéristiques essentielles des plex. Il se démarque par son revêtement de brique ainsi que par ses linteaux en béton orné de motifs et ses insertions de béton aux angles.

Préserver le volume, l'élévation de deux étages, le toit plat, la composition des façades, la large galerie surmontée d'un balcon, le parement de brique, les fenêtres à guillotine, les portes en bois, les linteaux en béton, les insertions de béton aux angles évoquant les chaînages d'angle traditionnels.

Favoriser des modèles traditionnels en bois pour les fenêtres, surtout les fenêtres panoramiques des façades latérales.

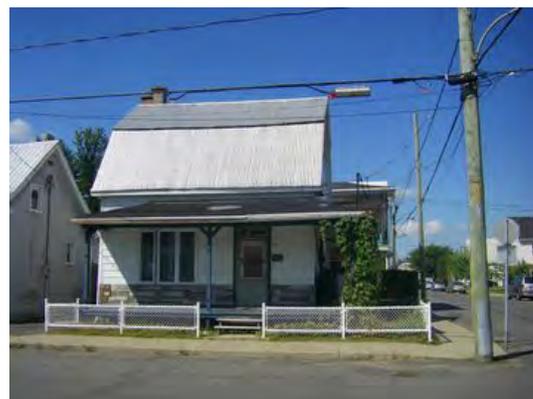
2014.53052.ADEL.0179.01

Le changement des matériaux recouvrant les façades et le toit ainsi que la modification des portes et des fenêtres constituent des transformations de nature réversible. Le volume a été modifié.

Ce bâtiment possède une valeur patrimoniale moyenne reposant sur sa position et son architecture. En effet, il est situé dans un secteur ancien de la ville de Sorel. De plus, son architecture témoigne de la maison à mansarde populaire au tournant du XXe siècle dans les milieux villageois et ruraux du Québec. En effet, elle possède un toit à mansarde à deux versants, la caractéristique principale de cette typologie, ainsi qu'une composition régulière dominée par une large galerie protégée d'un auvent indépendant. Les portes à imposte, les portes en bois, la fenêtre en losange et le retours de l'avant-toit sont d'autres éléments de cette maison. Cependant, la valeur se trouve amoindrie par les modifications ayant été apportées au bâtiment. Cette valeur pourrait être revue à la hausse si des éléments traditionnels étaient rétablis.

Préserver le volume, l'élévation de deux étages, le toit mansardé à deux versants, la large galerie protégée d'un auvent indépendant sur deux façades, les portes à imposte, les portes à panneaux en bois, la fenêtre en losange en bois, les retours de l'avant-toit.

Favoriser des revêtements plus traditionnels sur le toit et les façades ainsi que des modèles traditionnels en bois pour toutes les portes, pour les fenêtres, les ornements et les prolongements extérieurs.

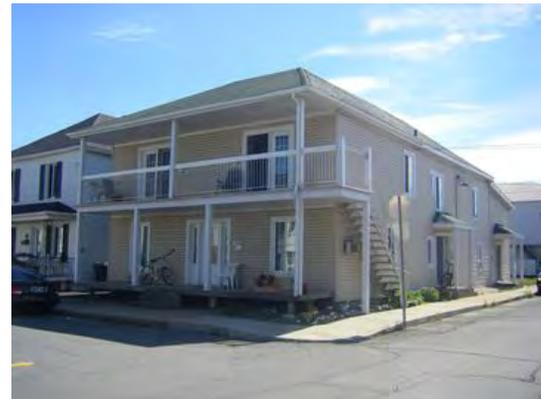
2014.53052.ADEL.0180.08

Ce bâtiment semble avoir subi des transformations importantes.

Malgré sa position avantageuse et son âge (1920 selon le rôle d'évaluation), cet immeuble ne possède pas de valeur patrimoniale, car il semble récent. Si des éléments traditionnels lui étaient redonnés, la valeur patrimoniale pourrait être augmentée.

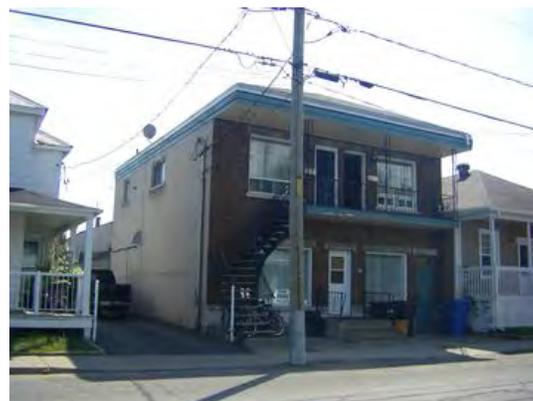
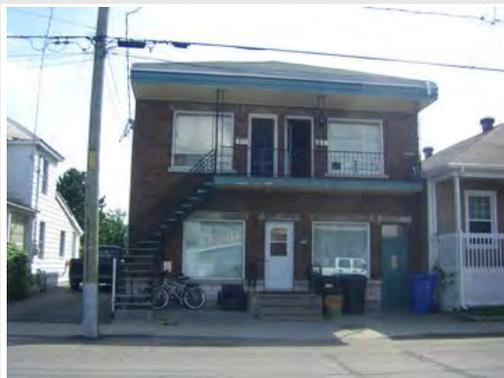
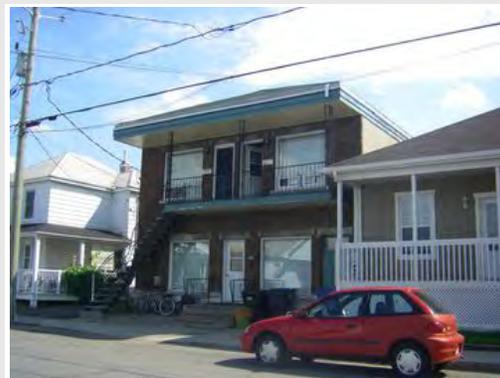
2014.53052.ADEL.0210.02

Les portes et les fenêtres semblent avoir été modifiées.

Malgré sa position avantageuse, cet immeuble à logements ne possède qu'une faible valeur patrimoniale, car il est récent présente peu d'intérêt quant à son histoire ou son architecture.

Préserver le volume, le parement de brique, les linteaux et l'escalier métallique.

Favoriser des modèles traditionnels en bois pour les portes, les fenêtres, les ornements et les prolongements extérieurs.

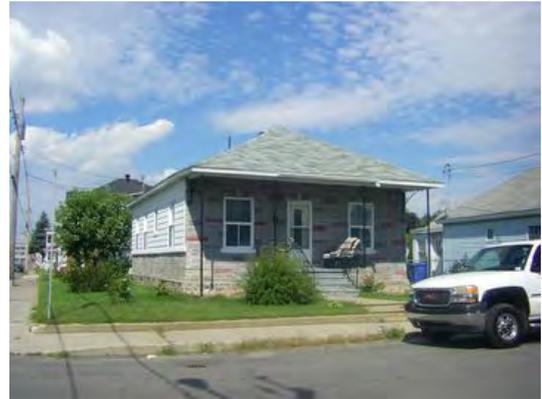
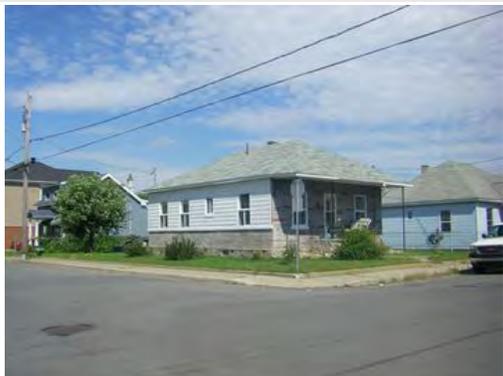
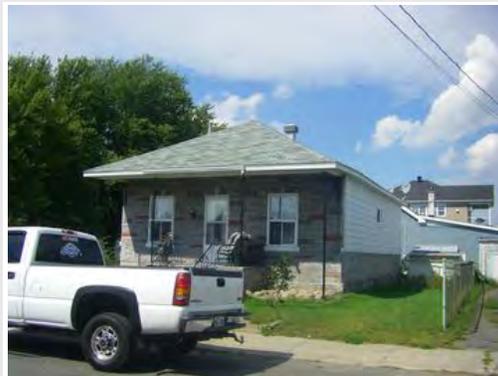
2014.53052.ADEL.0211.01

Le changement des matériaux recouvrant les façades et le toit ainsi que la modification des portes et des fenêtres constituent des transformations de nature réversible.

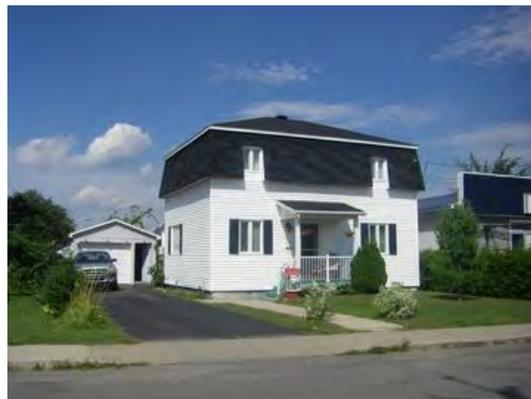
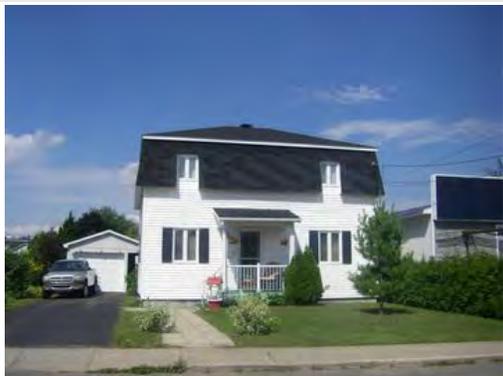
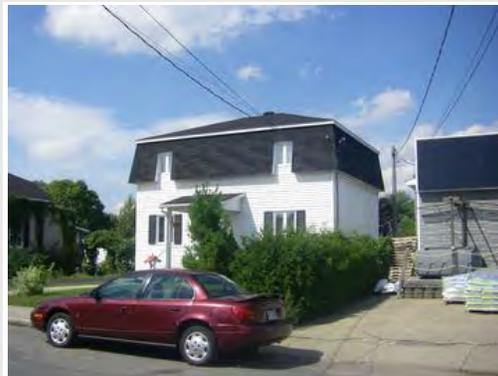
2014.53052.ADEL.0223.02

Le toit semble résulter d'une transformation lui ayant ajouté un faux brisis. Le changement des matériaux recouvrant les façades et le toit ainsi que la modification des portes et des fenêtres constituent des transformations de nature réversible.

Préserver le volume, l'élévation de deux étages, le toit en pavillon et la composition symétrique.

Favoriser des revêtements plus traditionnels sur le toit et les façades ainsi que des modèles traditionnels en bois pour les portes, les fenêtres, les ornements et les prolongements extérieurs. Supprimer le faux brisis.

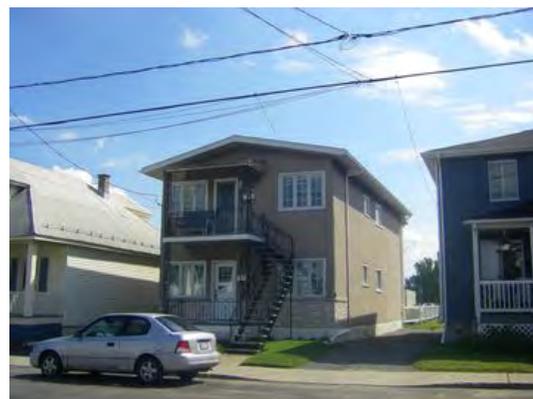
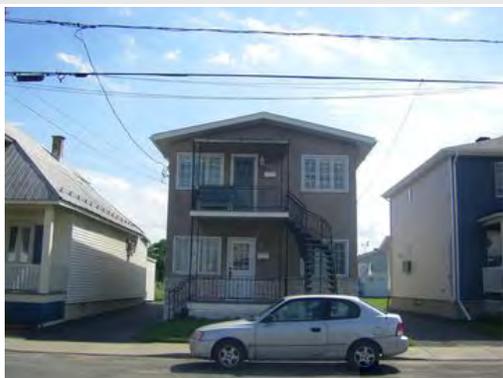
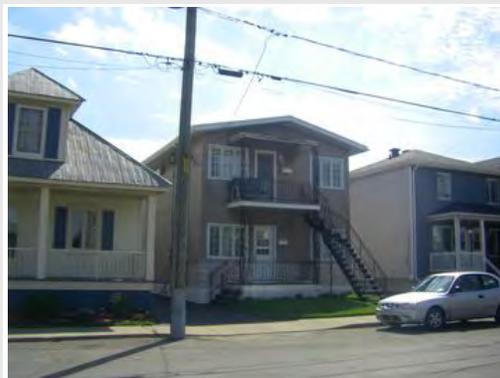
2014.53052.ADEL.0226.08

Le changement des matériaux recouvrant les façades et le toit ainsi que la modification des portes et des fenêtres constituent des transformations de nature réversible.

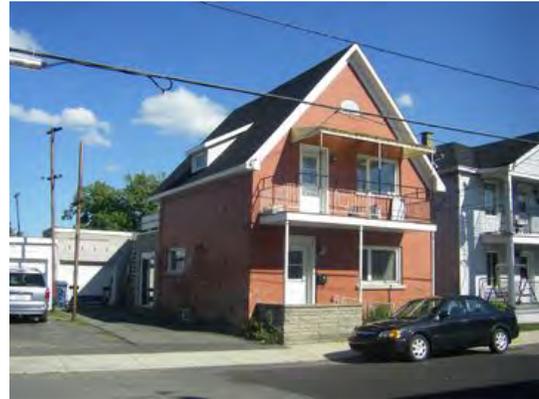
2014.53052.ALBE.0025.02

La brique serait à repeindre.

Le changement des matériaux recouvrant le toit ainsi que la modification des portes et des fenêtres constituent des transformations de nature réversible. L'ajout d'un volume à l'arrière constitue une modification à la volumétrie d'origine. Les ouvertures pourraient avoir été modifiées.

Préserver le volume, l'élévation d'un étage et demi, le toit à deux versants, la composition de la façade principale dans le mur pignon, le parement de brique, les fenêtres en bois, les lucarnes en appentis.

Favoriser un revêtement plus traditionnel sur le toit ainsi que des modèles traditionnels en bois pour les portes, toutes les fenêtres, les ornements et les prolongements extérieurs.

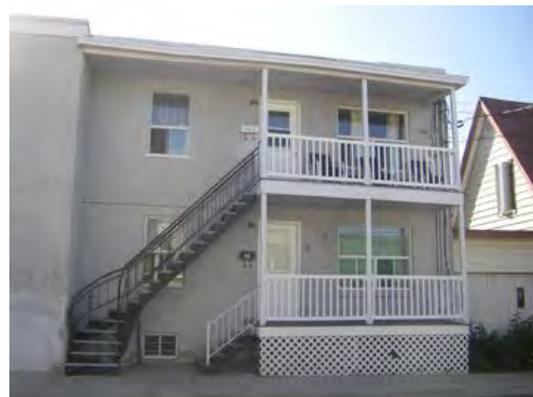
2014.53052.ALBE.0026.01

La modification des portes et des fenêtres constitue une transformation de nature réversible.

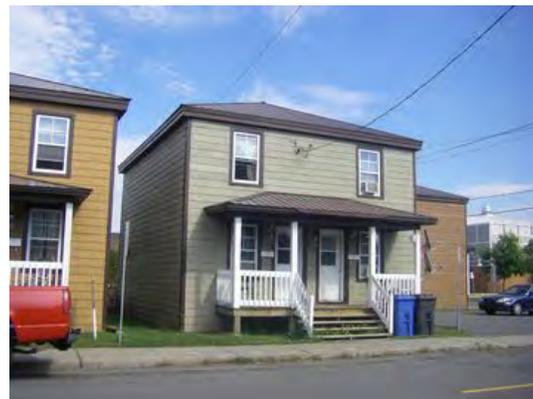
2014.53052.ALBE.0065.02

Quoi que récent (année 1960 selon le rôle d'évaluation), cette maison jumelée possède une valeur patrimoniale en raison de son architecture et de son authenticité. Elle témoigne de l'évolution de la maison cubique qui s'est imposée au début du XXe siècle autant dans les milieux ruraux que villageois. Elle se caractérise par un plan carré, une élévation de deux étages et demi et un toit en pavillon percé d'une lucarne. Celle-ci correspond à une variante tardive avec toit à croupe sans lucarne. Par ailleurs, la présence de deux logements contigus est fréquente dans les milieux villageois plus denses. Cette maison a été bien conservé et présente une authenticité au niveau de son volume et de sa composition.

Préserver le volume, l'élévation de deux étages, le toit à croupes, la large galerie protégée d'un auvent, les fenêtres à guillotine, la composition symétrique, les chambranles et les planches cornières.

Favoriser des modèles traditionnels en bois pour les portes, les fenêtres, les ornements et les prolongements extérieurs (garde-corps).

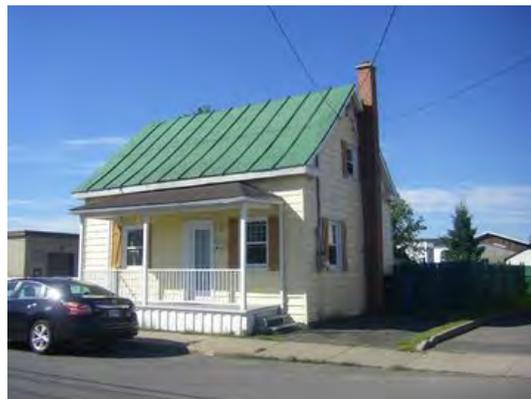
2014.53052.ALFR.0008.08

Le changement des matériaux recouvrant les façades ainsi que la modification des portes et des fenêtres constituent des transformations de nature réversible.

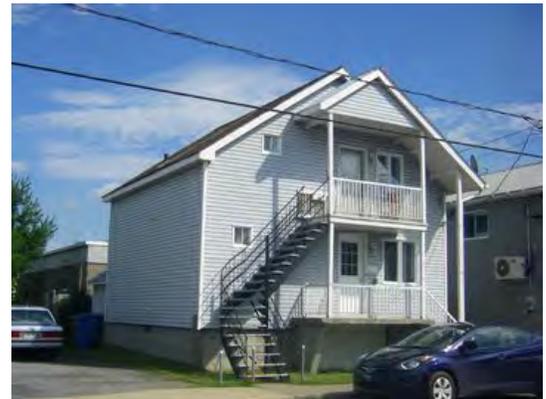
2014.53052.ALFR.0069.02

La tôle sur le toit est rouillée.

Le changement des matériaux recouvrant les façades et le toit ainsi que la modification des portes et des fenêtres constituent des transformations de nature réversible.

Préserver le volume, l'élévation de deux étages, le toit à deux versants recouvert de tôle, l'escalier métallique.

Favoriser des revêtements plus traditionnels sur les façades ainsi que des modèles traditionnels en bois pour les portes, les fenêtres, les ornements et les prolongements extérieurs.

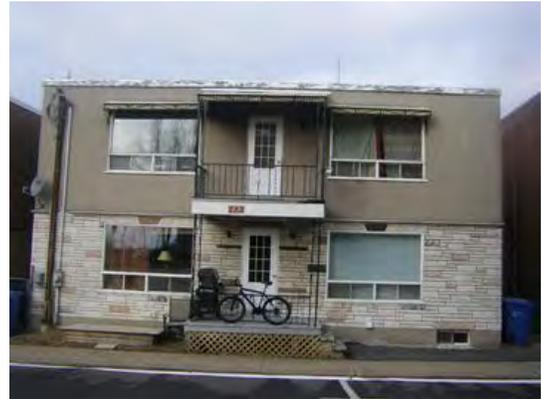
2013.53052.AUGU.0013.01

Le changement des matériaux recouvrant les façades ainsi que la modification des portes et des fenêtres constituent des transformations de nature réversible.

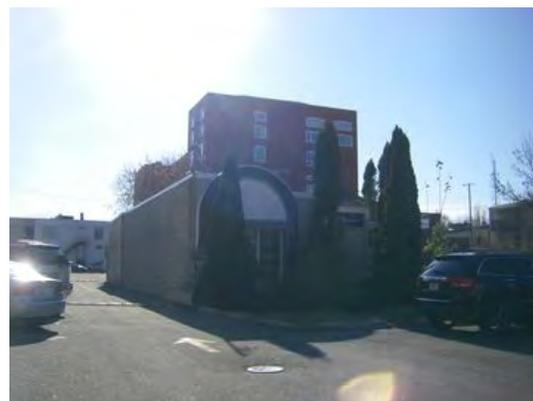
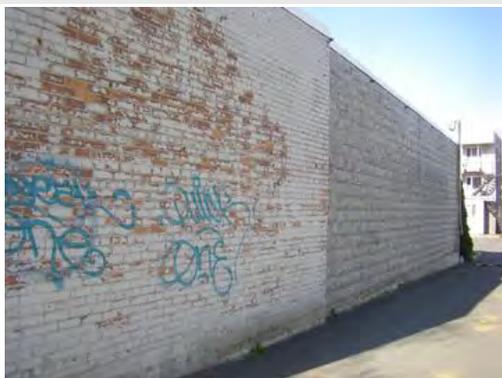
2013.53052.AUGU.0076.02

Les façades sont fissurées par endroit.

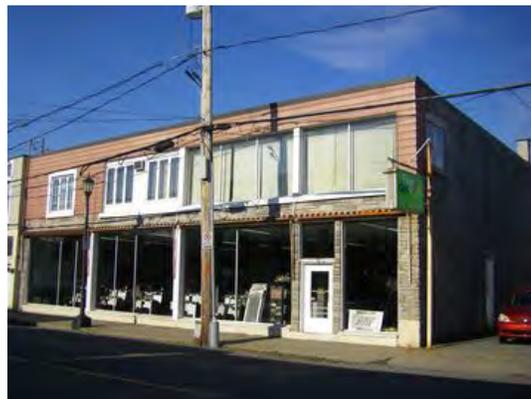
2013.53052.AUGU.0081.08

Travaux d'entretien requis.

Une porte a été condamnée sur le côté droit.

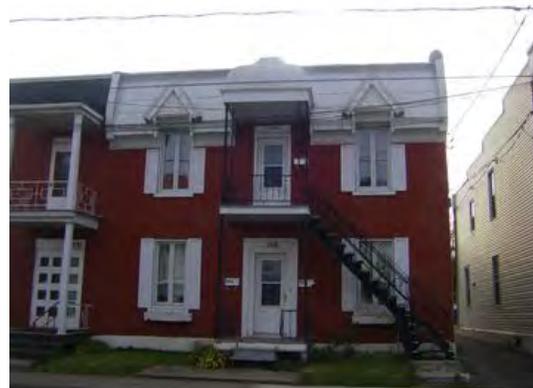
2013.53052.AUGU.0108.01

Le parement de brique est abîmé et fissuré par endroit.

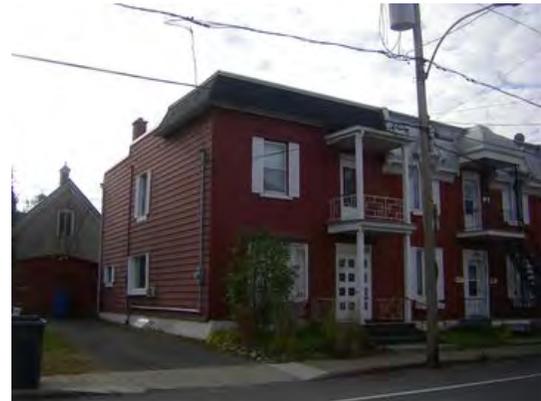
2013.53052.AUGU.0110.02

Certaines ouvertures ont été modifiées. La corniche a été remplacée par un brisis couvert de bardeau d'asphalte. Les impostes ont été bouchées. Le changement des matériaux recouvrant la façade latérale ainsi que la modification des portes et des fenêtres constituent des transformations de nature réversible.

Favoriser un revêtement de brique sur toutes les façades ainsi que des modèles traditionnels en bois pour les portes, les fenêtres, les ornements et les prolongements extérieurs. Remplacer le court brisis recouvert de bardeau d'asphalte par une corniche. Rétablir les impostes au-dessus des portes.

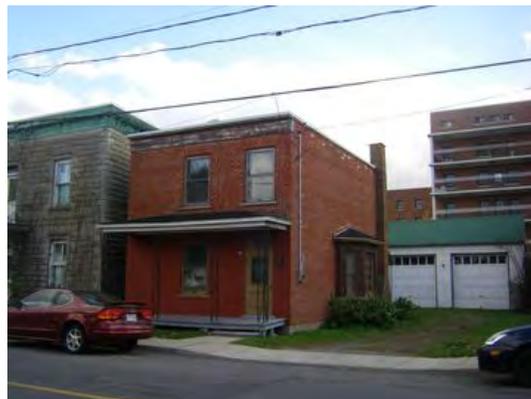
2013.53052.AUGU.0166.08

Le parement de brique et les éléments en bois ont besoin d'entretien.

Un solin métallique semble remplacer une corniche traditionnelle.

Favoriser une tôle traditionnelle sur l'auvent. Rétablir une corniche.

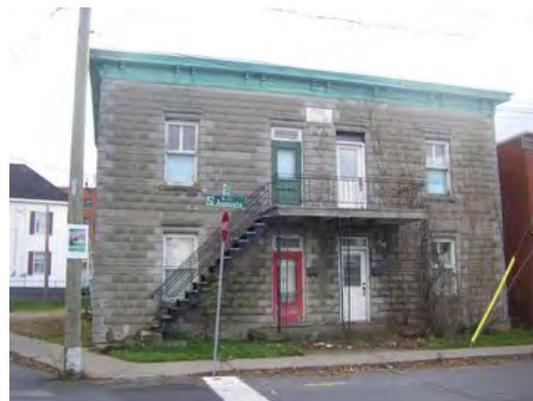
2013.53052.AUGU.0170.01

Les éléments en bois ont besoin d'entretien.

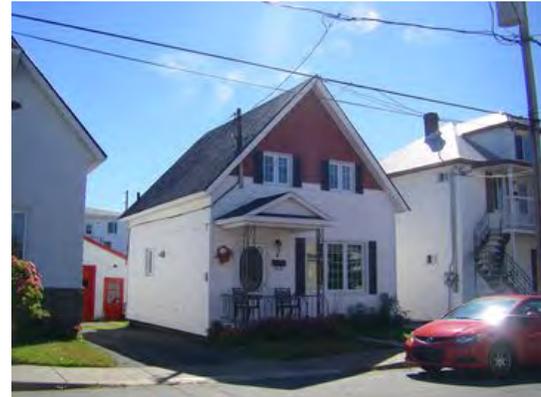
2013.53052.BERN.0006.02

Le changement des matériaux recouvrant les façades et le toit ainsi que la modification des portes et des fenêtres constituent des transformations de nature réversible. L'adjonction d'un volume à l'arrière constitue une transformation plus importante.

Préserver le volume, l'élévation d'un étage et demi, le toit à deux versants, la composition de la façade principale, le mur-pignon en façade et un revêtement de tôle sur le toit.

Favoriser des revêtements plus traditionnels sur le toit et les façades ainsi que des éléments traditionnels en bois pour les portes, les fenêtres, les ornements et les prolongements extérieurs.

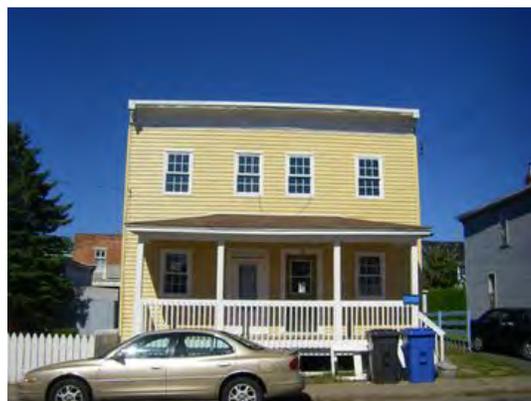
2013.53052.BERN.0007.01

Les éléments en bois sont à peindre.

Le changement des matériaux recouvrant les façades ainsi que la modification des portes et des fenêtres constituent des transformations de nature réversible.
